2017年度（平成29年度） 大規模災害対策に関する現地調査

調 査 報 告

- 平成28年（2016年）熊本地震からの復興状況と
雲仙普賢岳の火山災害及び諫早湾干拓事業のその後に関する調査 -

特定非営利活動法人 大規模災害対策研究機構（CDR）

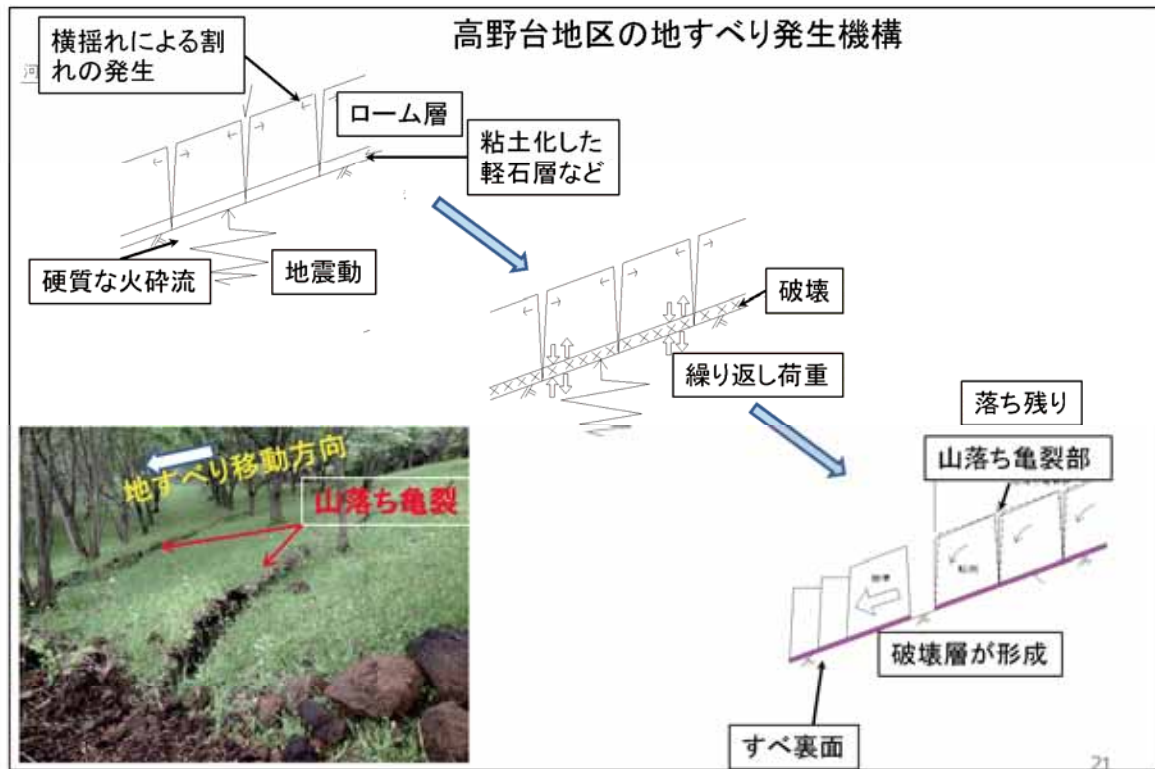
高野台地区 地すべり発生機構

- 素因:
- ・上位部は黒ボク土・火山灰で構成され層を形成
 - ・下位部は非溶結の火砕流堆積物が分布し強度に差異→地下水を規制
 - ・標高568mを頂点とする小円形状の地形。
 - 南側:傾斜10～20° の緩斜面
 - 北側:傾斜20～35° の急斜面

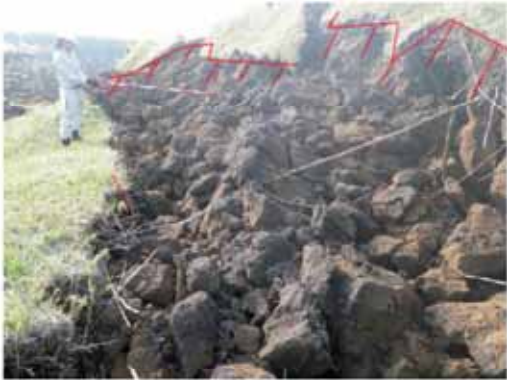
滑落崖上方の引張り亀裂

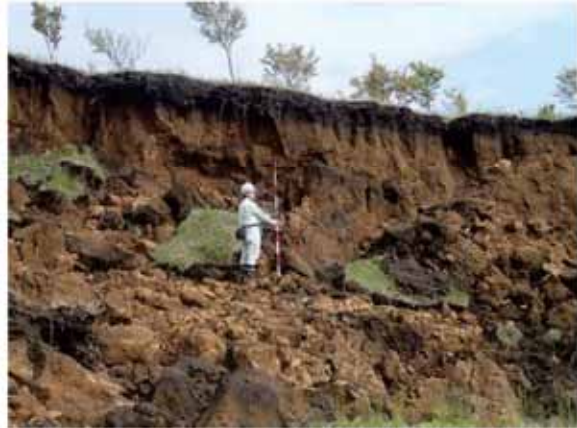
左岸側壁上方

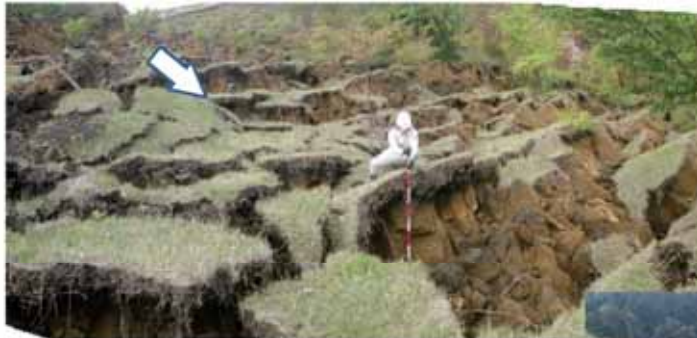
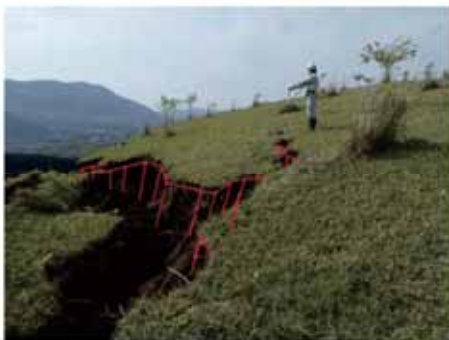
頭部滑落崖から延伸する亀裂

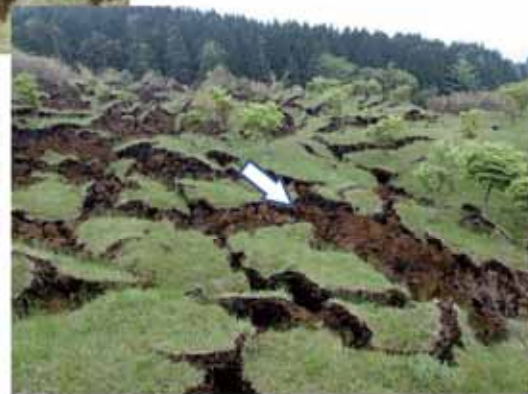
ブロック内亀裂発達状況 著しく攪乱 24

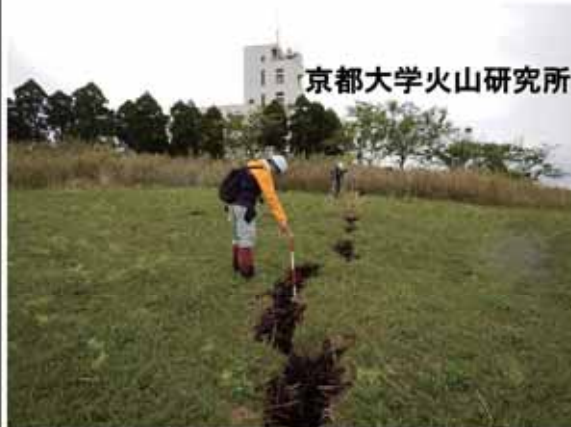
A～Dブロック斜面上方の拡大亀裂1

- ・山頂を中心として放射状に5つの移動ブロック。Aブロックのすべり面傾斜角は5～10° と推定される。
- ・A～Cブロック内の土砂の乱れは著しく、移動距離は100～150m。移動土塊の攪乱度合いは、A→B→Cの順で小さく。
- ・上方斜面には連続した複数の亀裂が発達し崩壊の拡大が懸念される。
- ・震災後の小降雨においても地すべり活動が確認されており、応急対策工の導入が必要と考えられる。

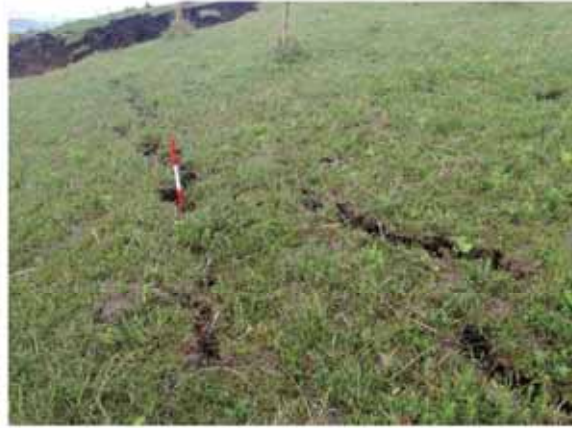
A～Dブロック斜面上方の拡大亀裂2

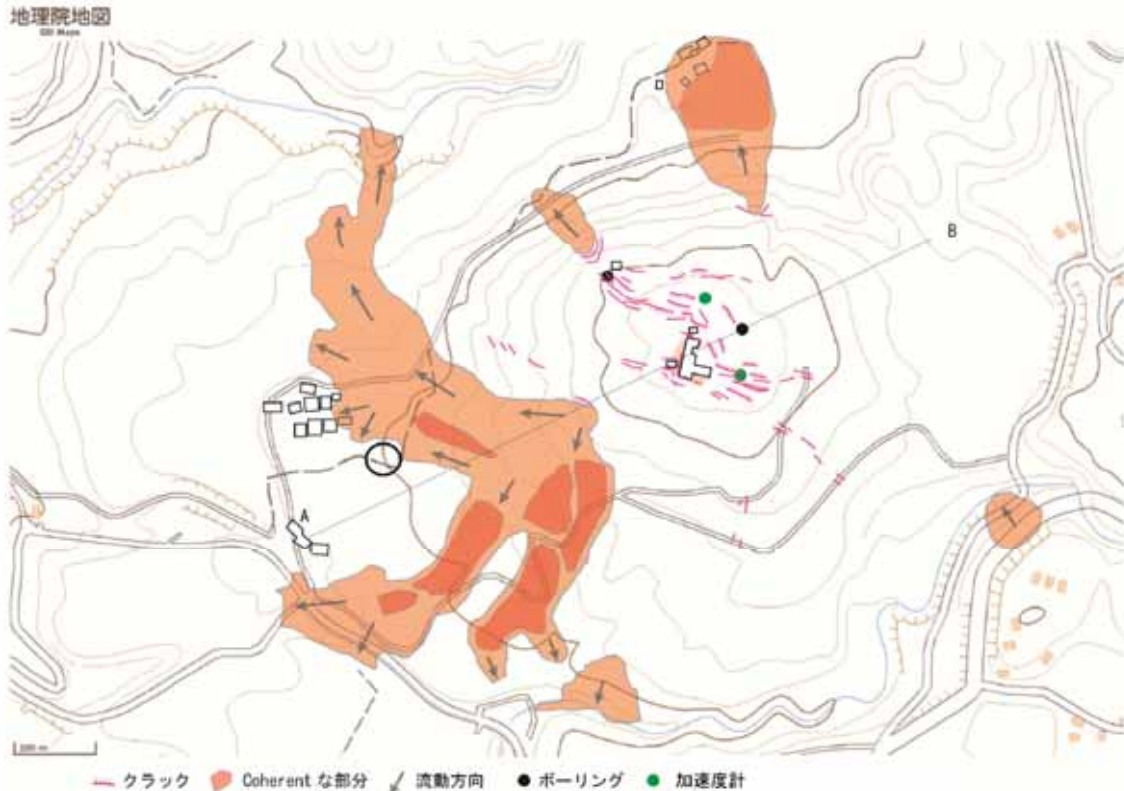
我々は、現地にて溶岩円頂丘上のクラック(写真1)の位置、走向、変位方向、性質(伸張 or 圧縮)などについて調査をおこなった。その結果を図1に示す。クラックは伸張性であり、主に西北西-東南東方向に走り、本震の断層の走向とは異なる方向を示した。すべり方向は溶岩円頂丘の頂上を境におおむね逆方向となり、頂部から西北西方向に見られたクラックにおいては、上下方向の変位が小さかった。

図1: 溶岩円頂丘および周辺部におけるクラック、崩壊の分布。

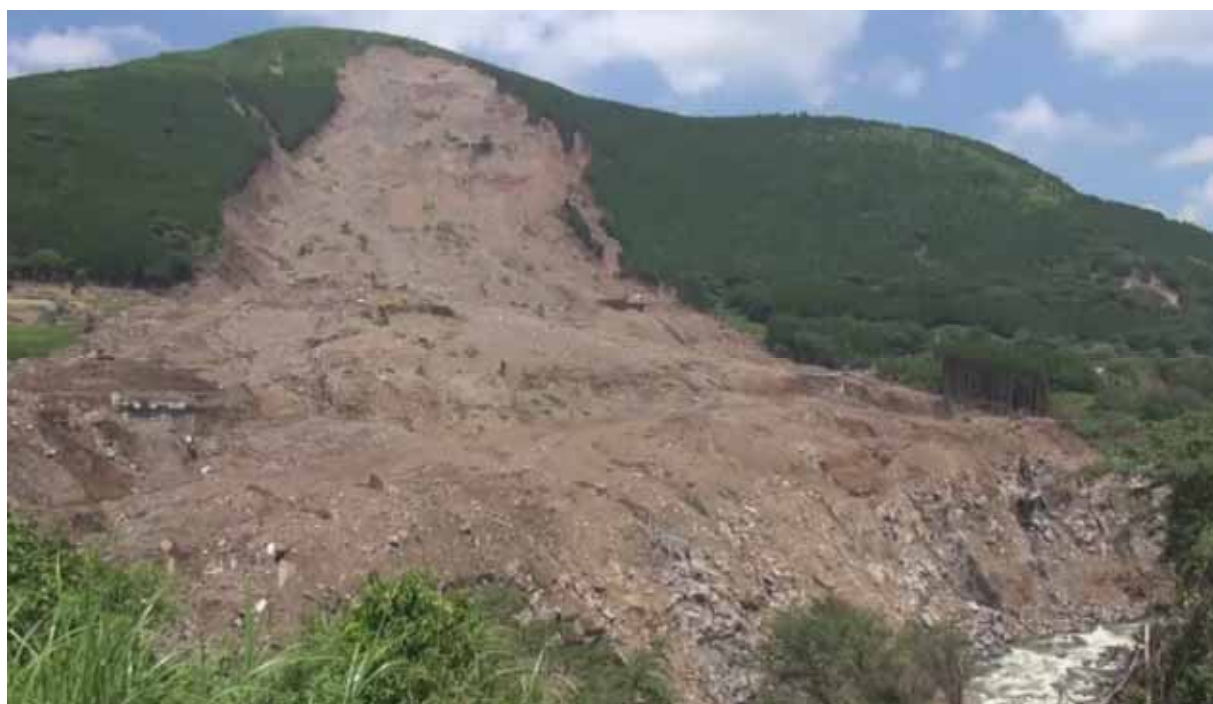
4月16日未明の本震により、熊本県阿蘇郡南阿蘇村立野地区で、国道57号から分岐して黒川を跨ぐ阿蘇大橋付近の斜面が崩壊。

長さ約700m、幅約200mに及ぶ斜面が崩壊し、約50万 m^3 の土砂が一気に崩落。

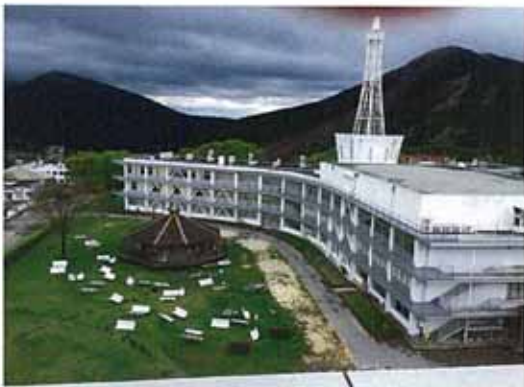
建物の真ん中を亀裂が通っている

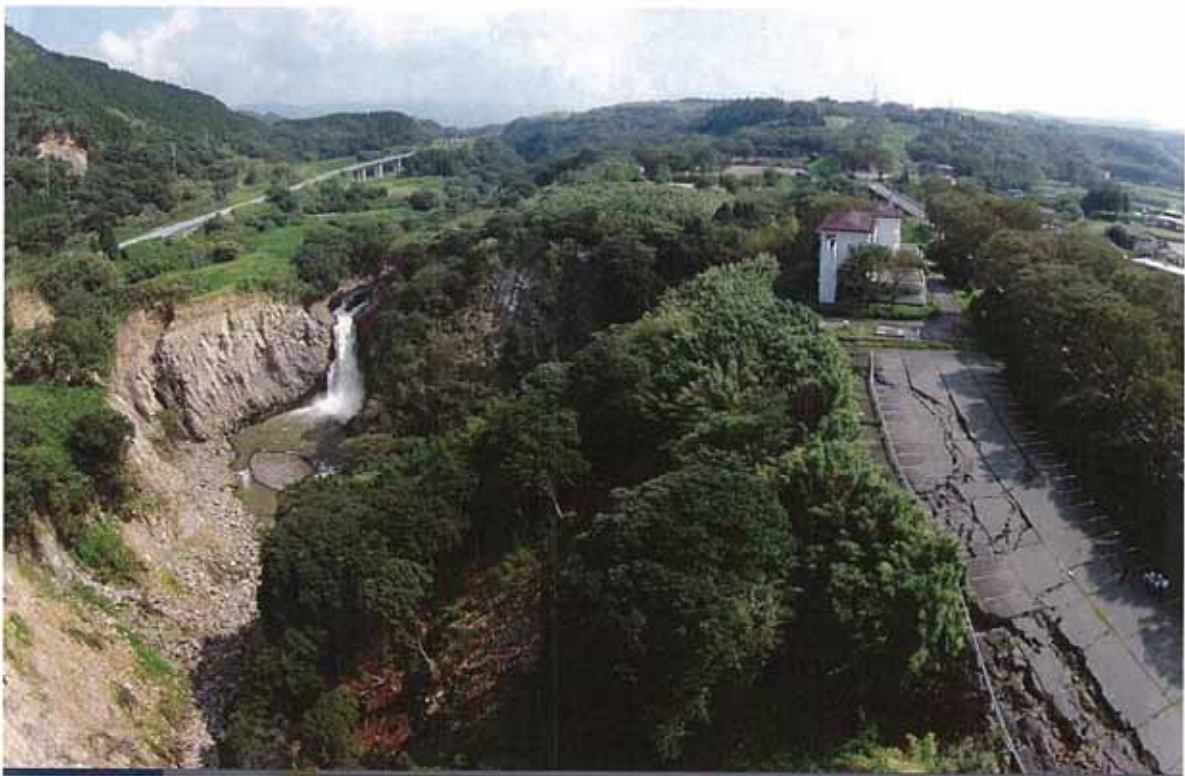
大学へ登る駐車場側の崖の崩落(上り方向)

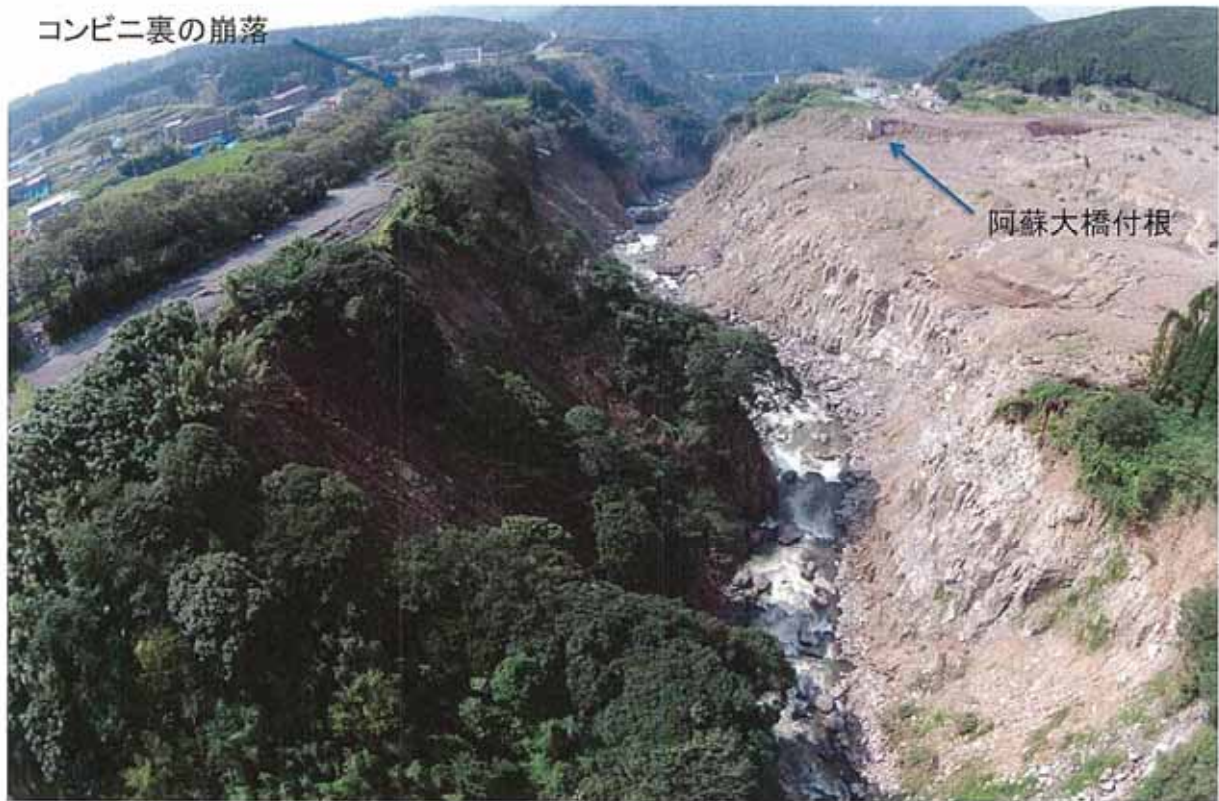
大学へ登る駐車場側の崖の崩落(下り方向)

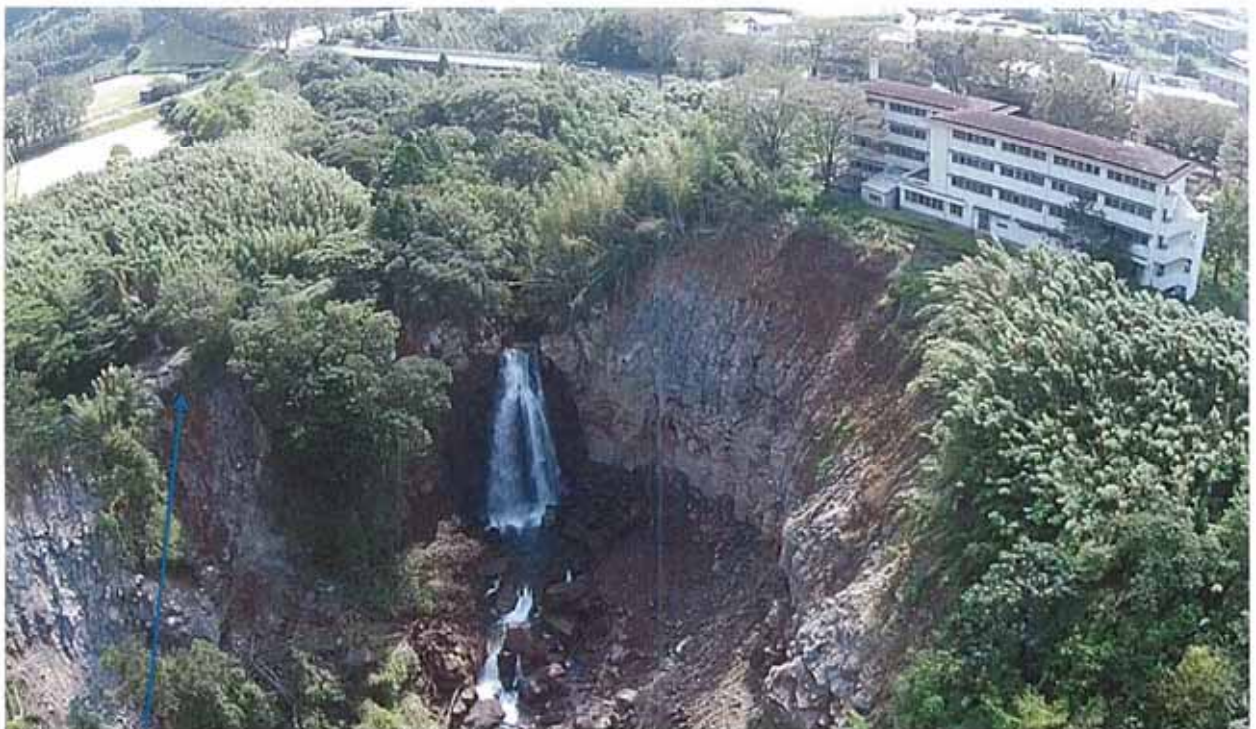
学生寮の裏側

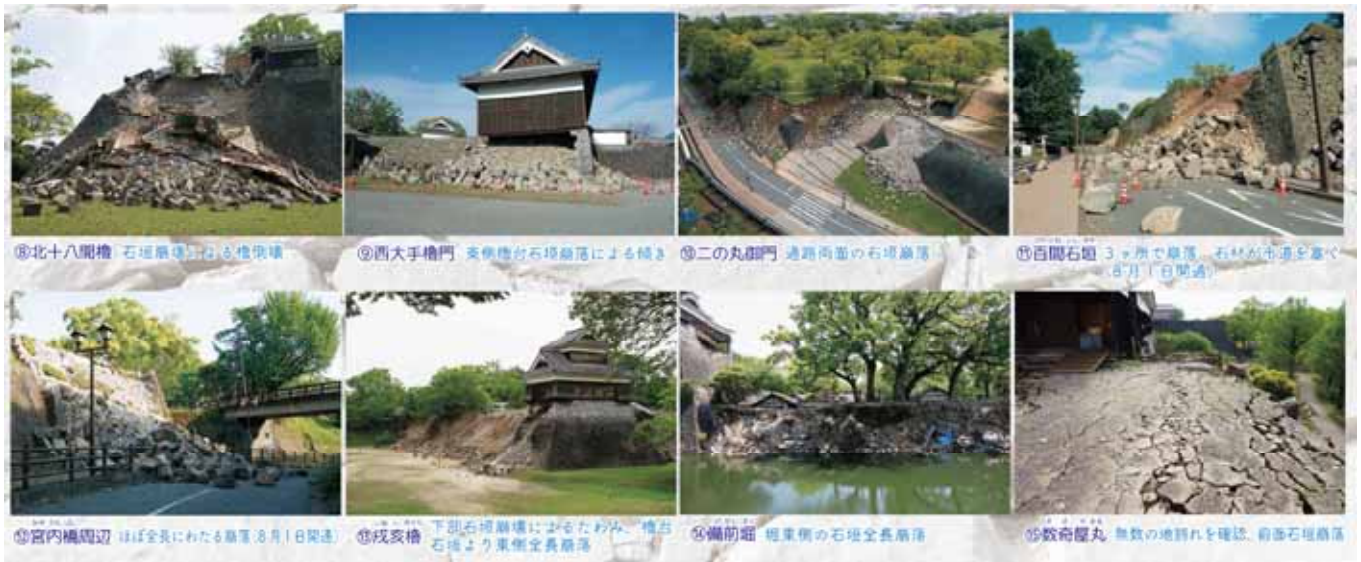
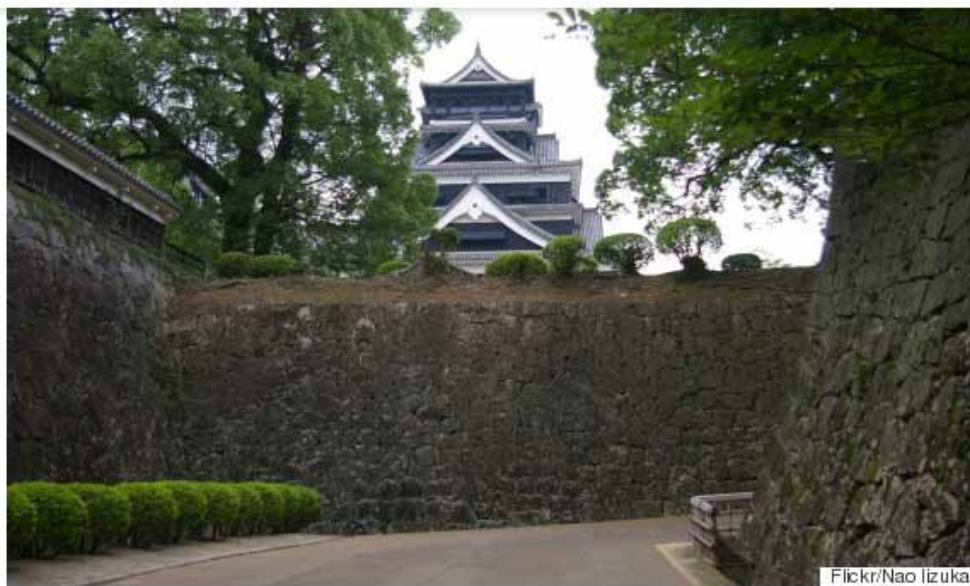
本丸の石垣((上)被災前(下)被災後)

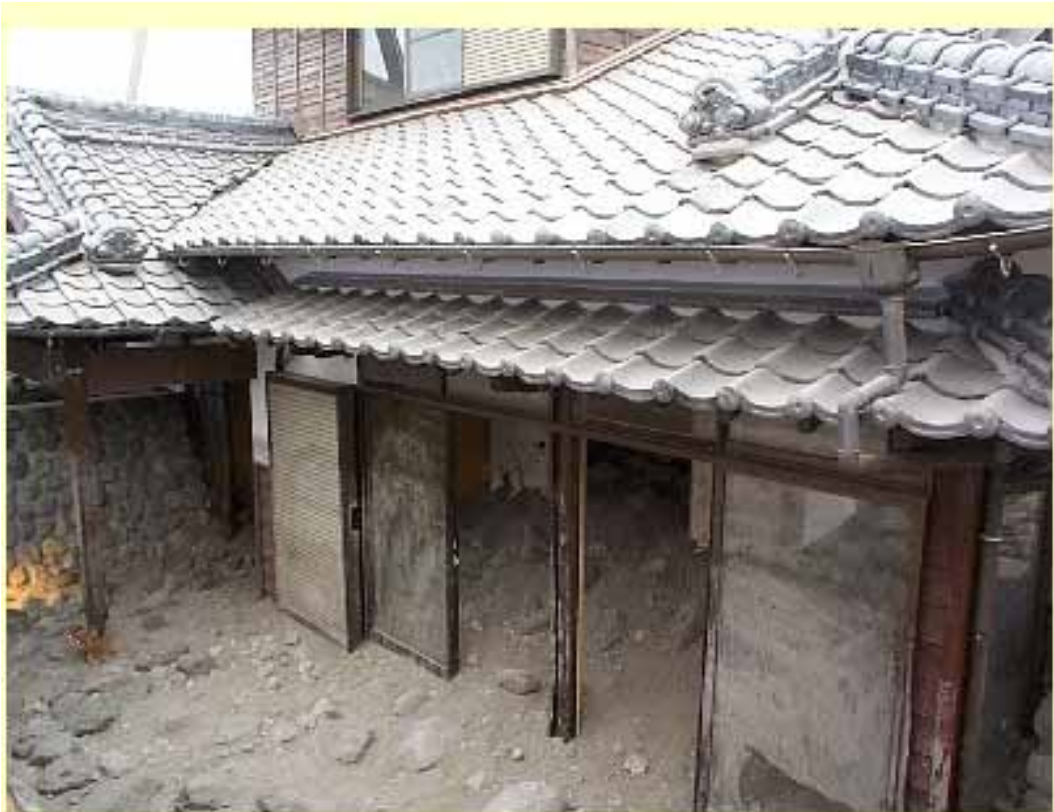
被災家屋保存公園で保存されている土石流による被災家屋
