2017年度（平成29年度） 大規模災害対策に関する現地調査

調 査 報 告

- 平成28年（2016年）熊本地震からの復興状況と
雲仙普賢岳の火山災害及び諫早湾干拓事業のその後に関する調査 -

特定非営利活動法人 大規模災害対策研究機構（CDR）

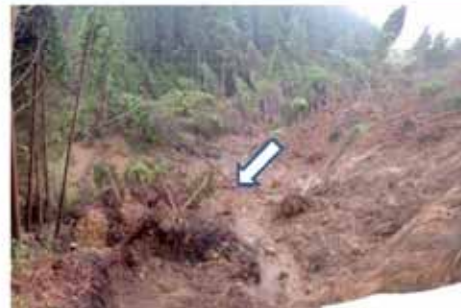
斜面中腹の被災状況

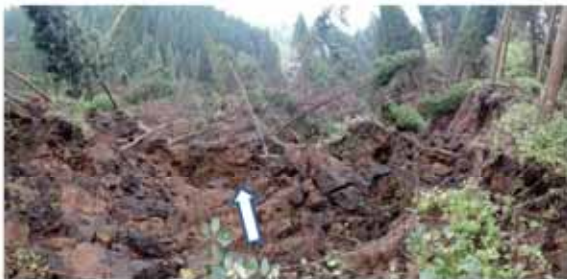
一級河川 濁川の閉塞状況
(※後日侵食により堆積土砂の多くが流出)

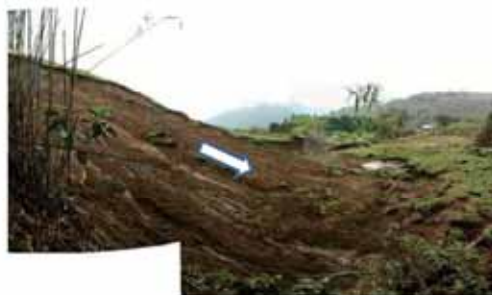
滑落面の状況(残留土砂は無)

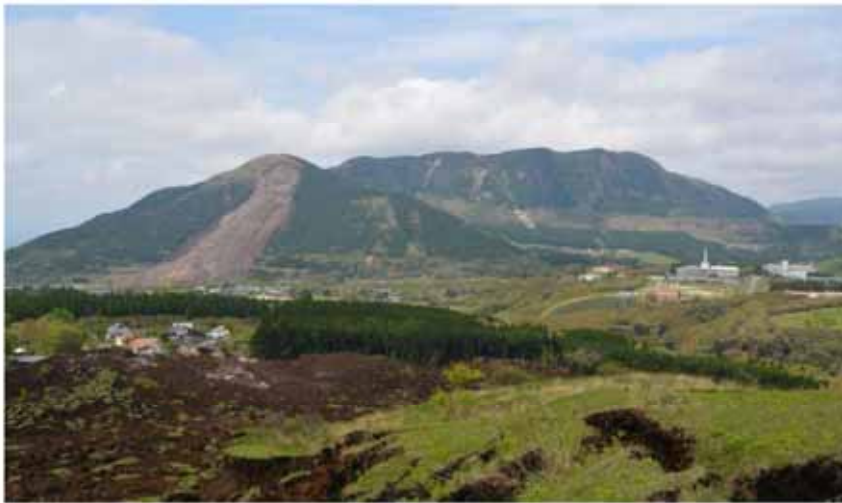
写真－1 阿蘇火山のカルデラ壁において発生した斜面崩壊

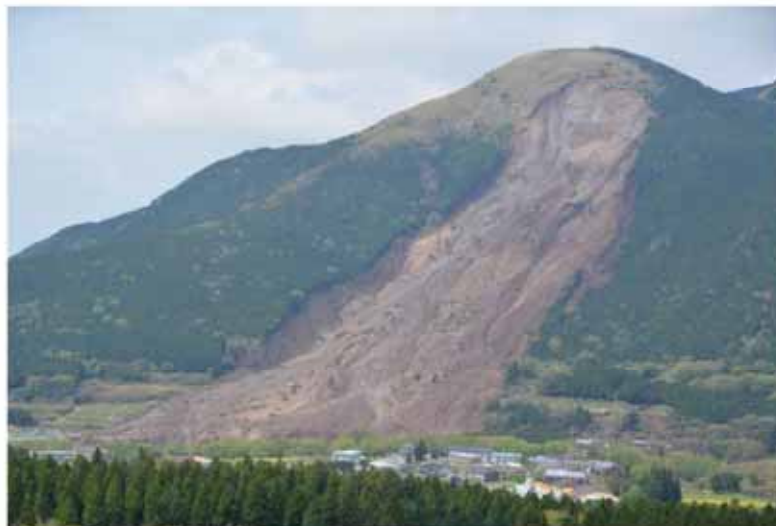
写真－2 立野地区阿蘇大橋の西側の斜面において発生した大規模斜面崩壊（立野大規模斜面崩壊）

立野大規模斜面崩壊（写真-1, 2）は、阿蘇大橋の西側の斜面において発生した。阿蘇火山カルデラ壁の急崖を形成している阿蘇火山以前の古い火山の山体と阿蘇火砕流堆積物が崩壊し、斜面上に堆積していた降下火砕物を巻き込みながら流下したと推察される。この斜面崩壊により、阿蘇大橋が崩落した可能性が高い。また、源頭部には大量な不安定土塊が残っているため（写真-3）、降雨や余震などによる二次災害の可能性が懸念される。

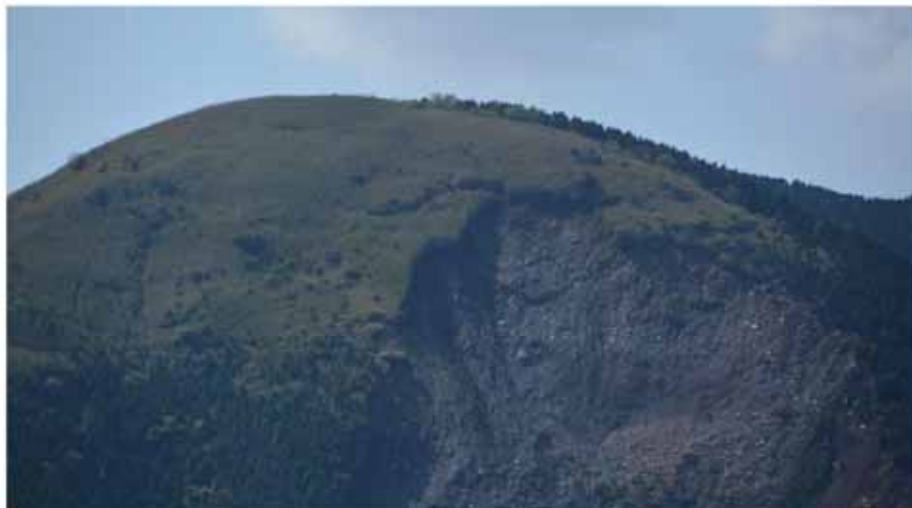
写真-3 立野大規模斜面崩壊の源頭部に残っている崩土および周囲の不安定土塊

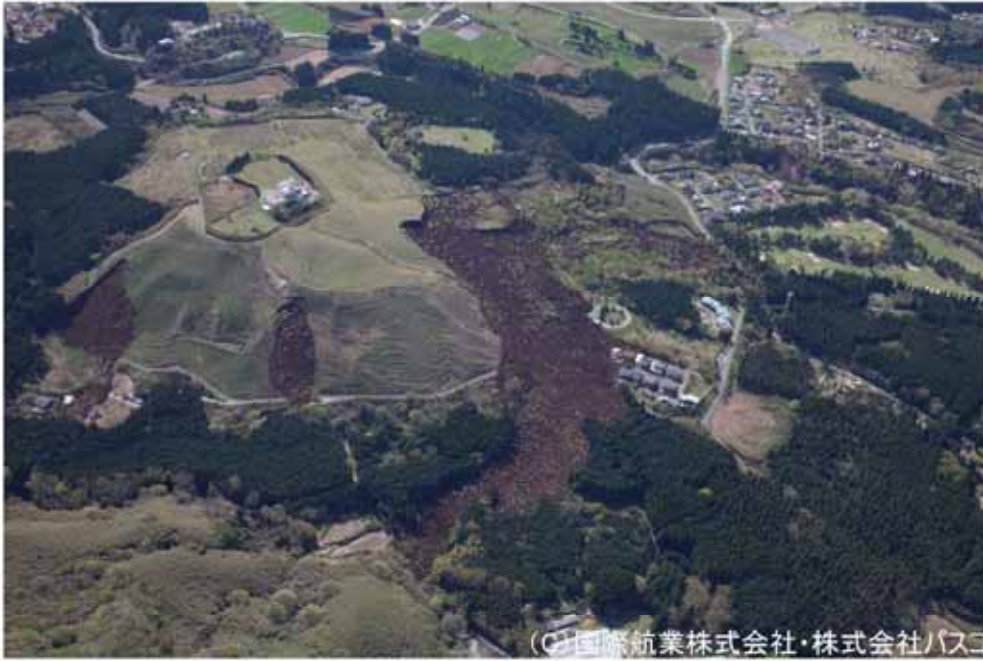
河陽高野台地すべり（写真-4）：高野台地区の東に位置する溶岩円頂丘（火山研究所溶岩、約5万年前）の斜面で発生した流動性の高い地すべりである。高野台地区には住宅や別荘が建ち並んでいたが、崩壊土砂は約500m流下し、この住宅地にまで到達した。その結果、複数の住宅が巻き込まれ、死者5名を出す災害となった。

写真-4 高野台地区付近に発生した土砂災害（国際航業株式会社・株式会社バスコより）

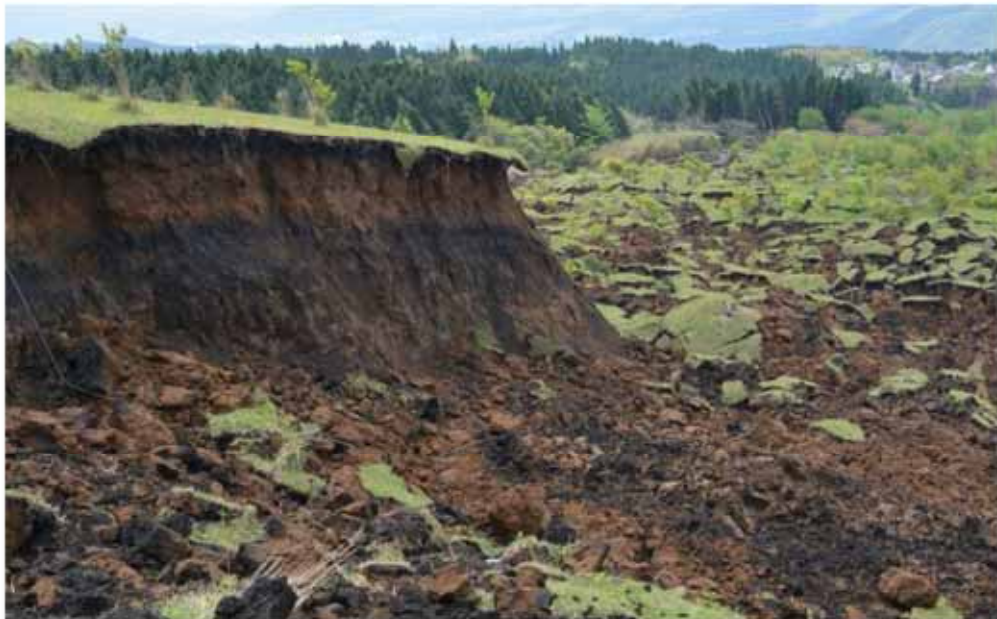
滑落崖には埋没古土壌（黒ボク）を含む、約8mの降下火砕物（テフラ層）が露出し（写真-5）、これら一連のテフラ層が三つのブロックに分かれて、異なった方向へ流下した（図-1）。このうち、北方へ向かった流れでは、移動土塊のテフラ層が激しく分解されており、他に比べて流動性が高かったため、災害に繋がったと考えられる。一方、他の方向に流下したブロックでは、地表部に残る芝生の状態から崩土の分解の程度が低く（写真-6）、この部分では Spread flow と呼ばれる運動様式であったと推定される。

写真-5 地すべりの滑落崖、黒ボクテフラ層が認められる。

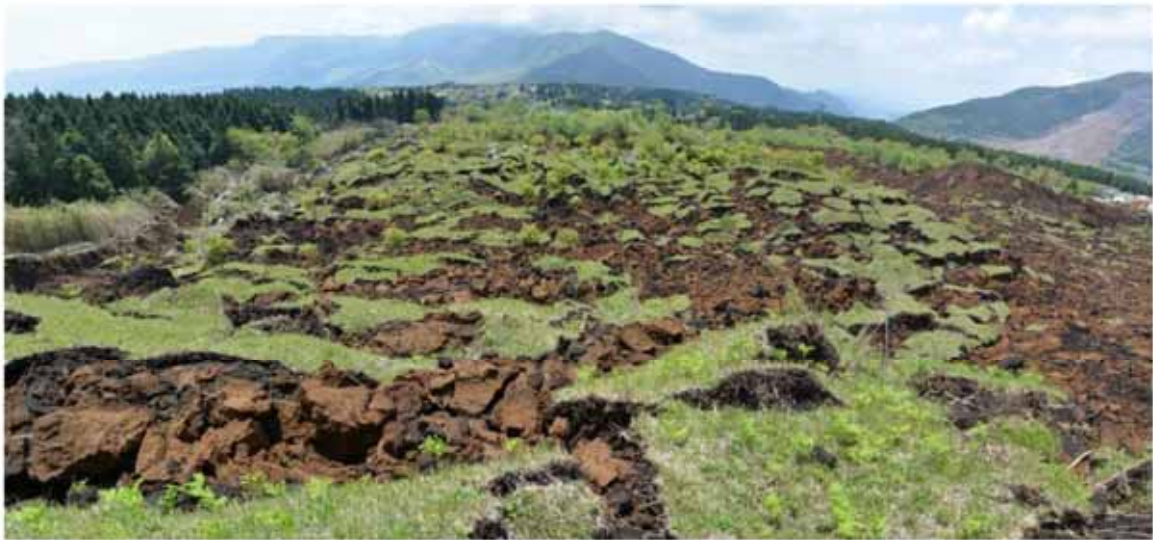
写真-6 南西方向へ流下する地すべり土塊の表層に浮かんでいる芝生土層ブロック

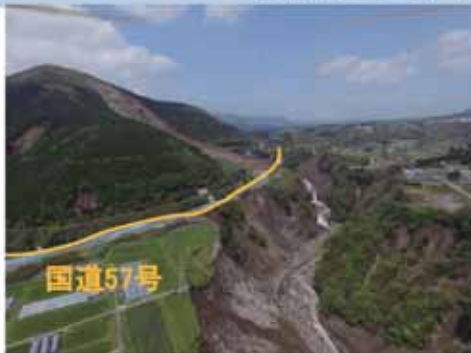
国道57号路体流出

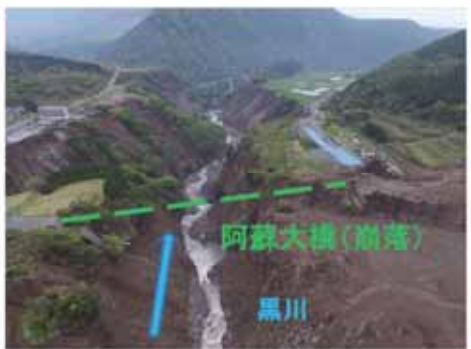
黒川溪岸崩壊 阿蘇大橋(崩落)より下流

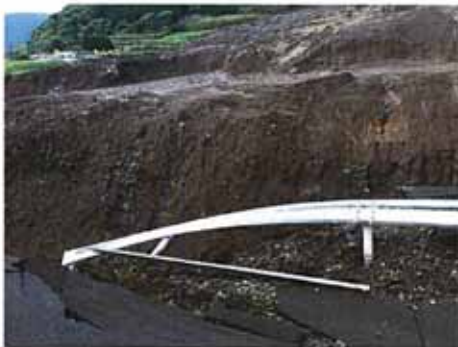
今後の問題:阿蘇キャンパスの地盤

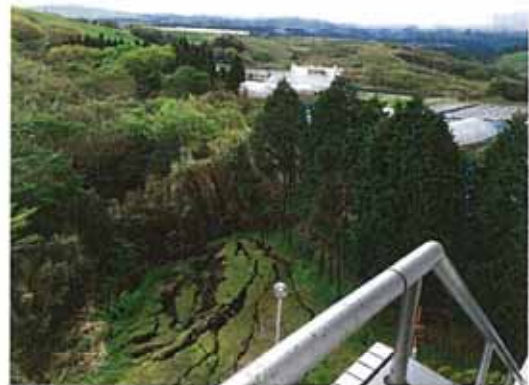
川の大学側の駐車場:一部崩落状態(対岸に橋の付け根が見える)

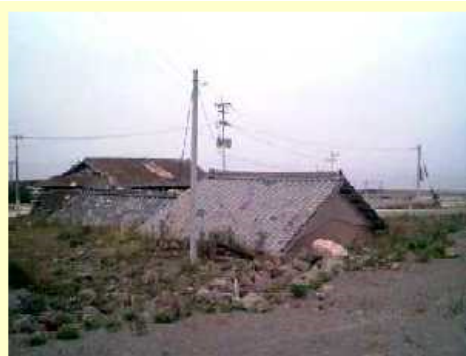
水無川からあふれた土石流による家屋の被害状況

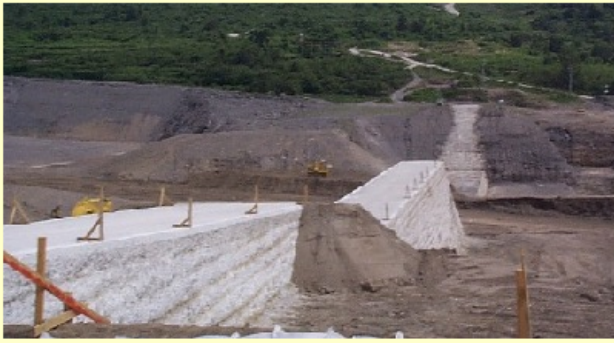
無人化施工による水無川2号砂防ダムのRCC工法施工状況

堤高 14.5m
本体堤長 446.0m
計画貯砂量 712万m³
