2017年度（平成29年度） 大規模災害対策に関する現地調査

調 査 報 告

- 平成28年（2016年）熊本地震からの復興状況と
雲仙普賢岳の火山災害及び諫早湾干拓事業のその後に関する調査 -

特定非営利活動法人 大規模災害対策研究機構（CDR）

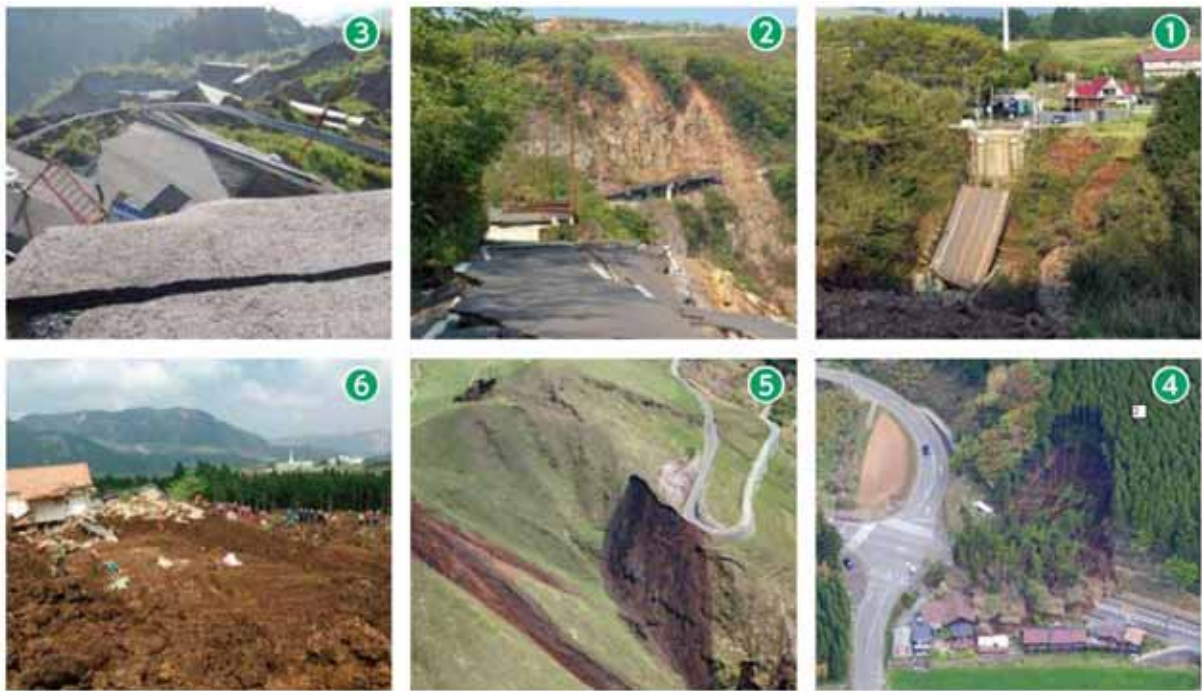
①崩落した阿蘇大橋（国道57号線から撮影）②③損壊した村道橋～立野線④国道325号線をふさいだ土砂（河陽 萩野交差点付近）⑤土砂崩れを起こした夜峰山頂⑥行方不明者の捜索が続いた高野台地区

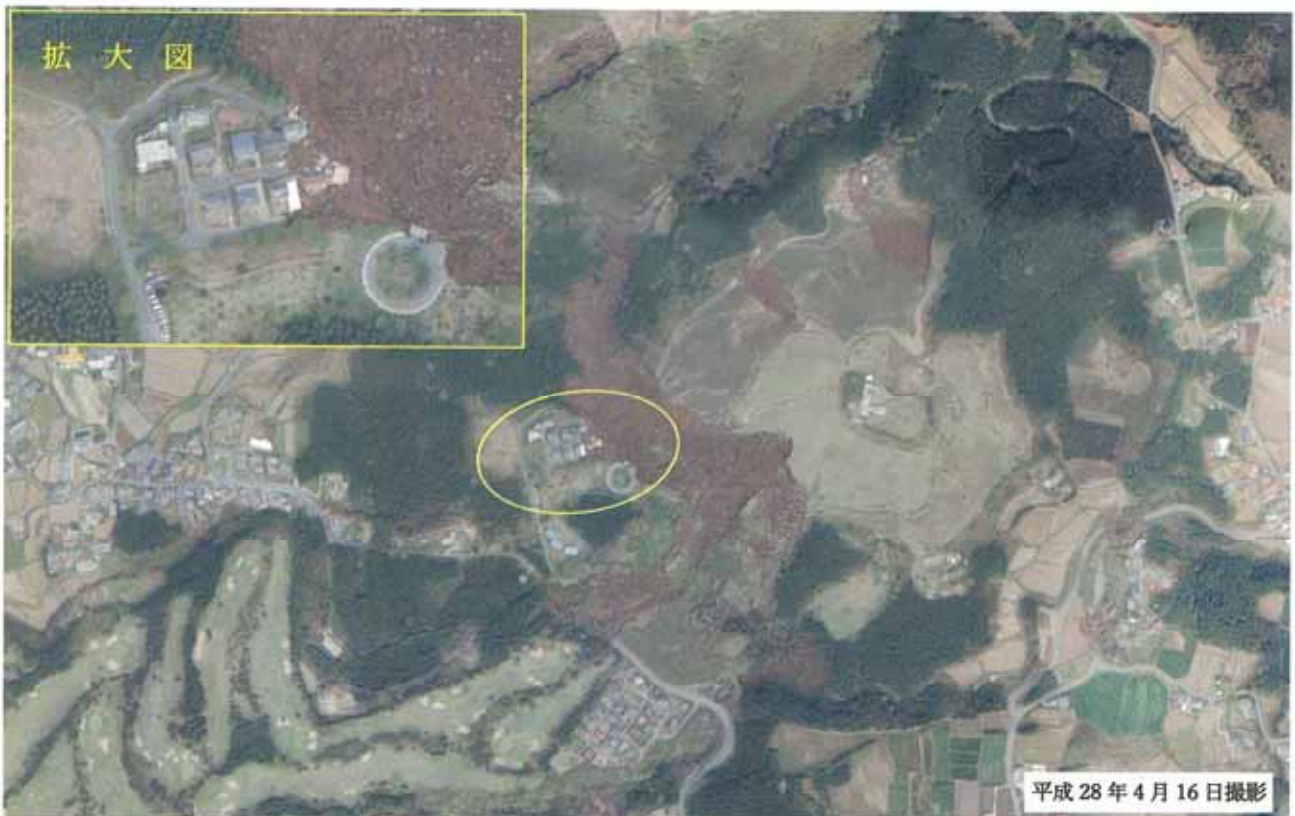
高野台地区 被災状況(全景垂直写真)

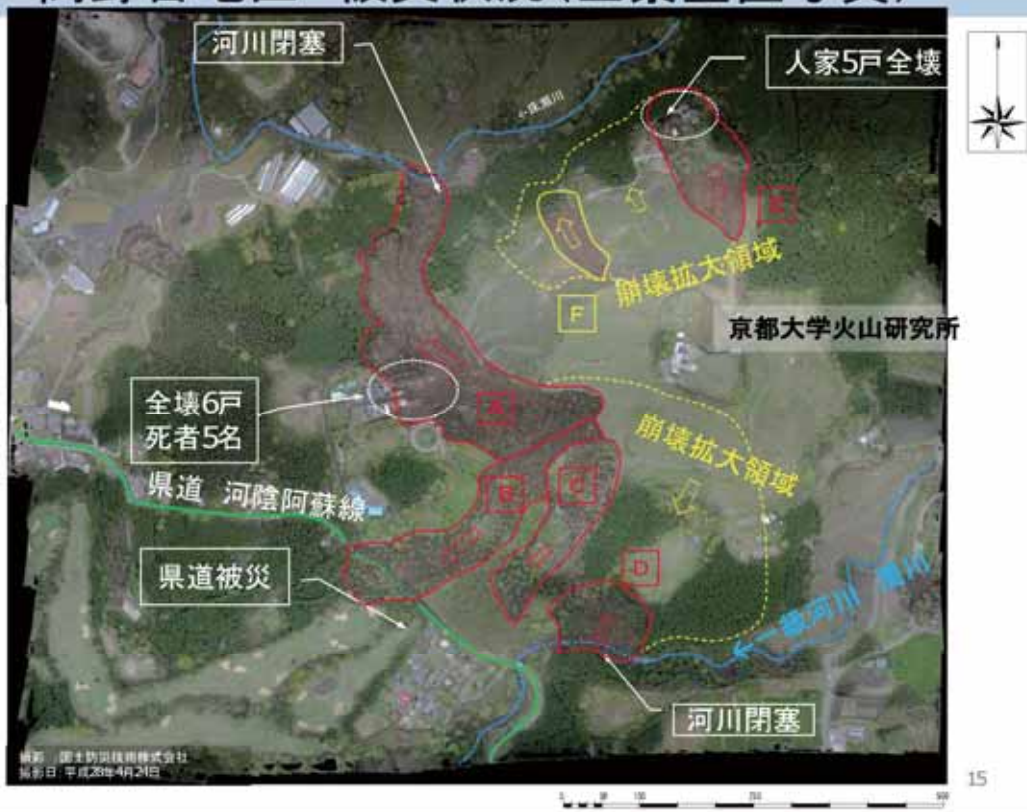
高野台地区 被災状況(全景斜写真)

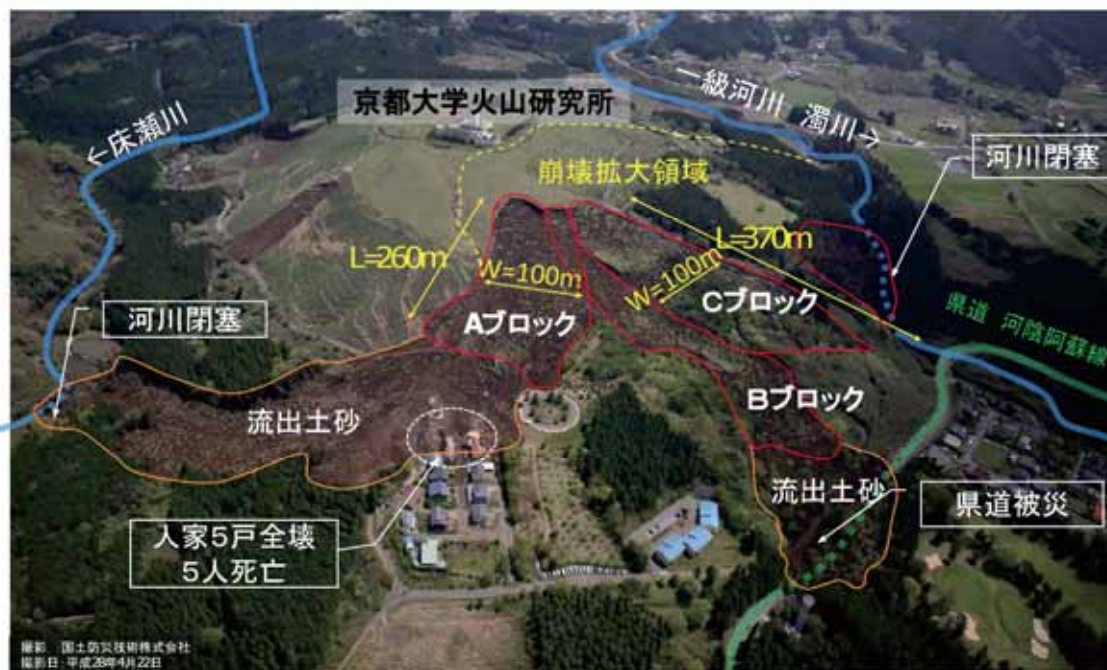
高野台地区 Aブロック被災状況1

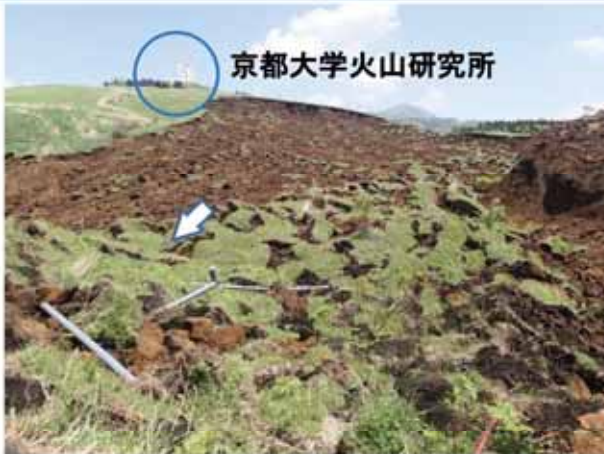
Aブロック全景

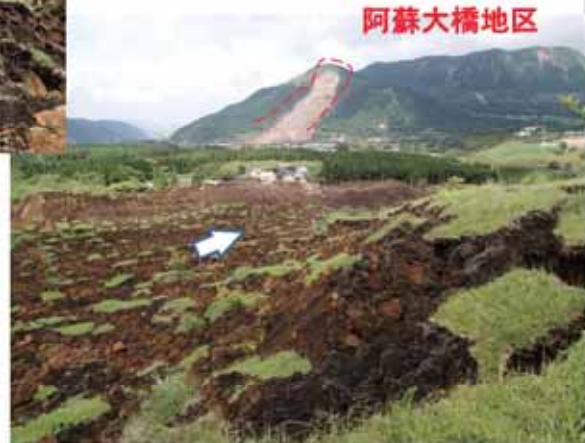
Aブロック滑落崖より俯瞰 17

高野台地区 Aブロック被災状況2

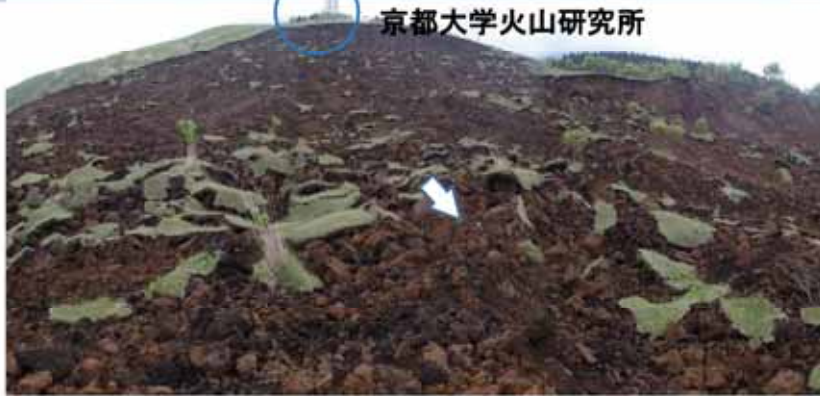
ブロック頭部全景

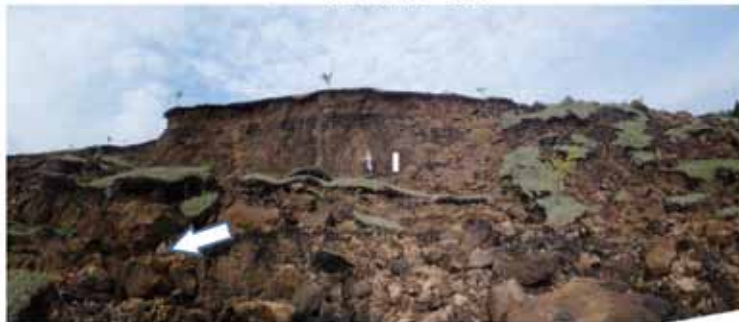
滑落崖近景

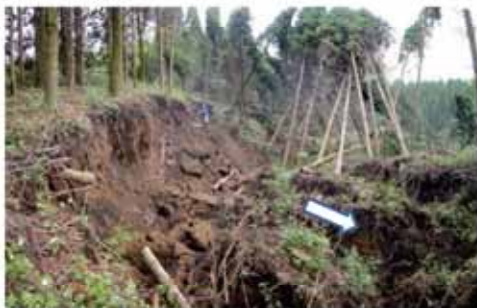
斜面中腹の被災状況

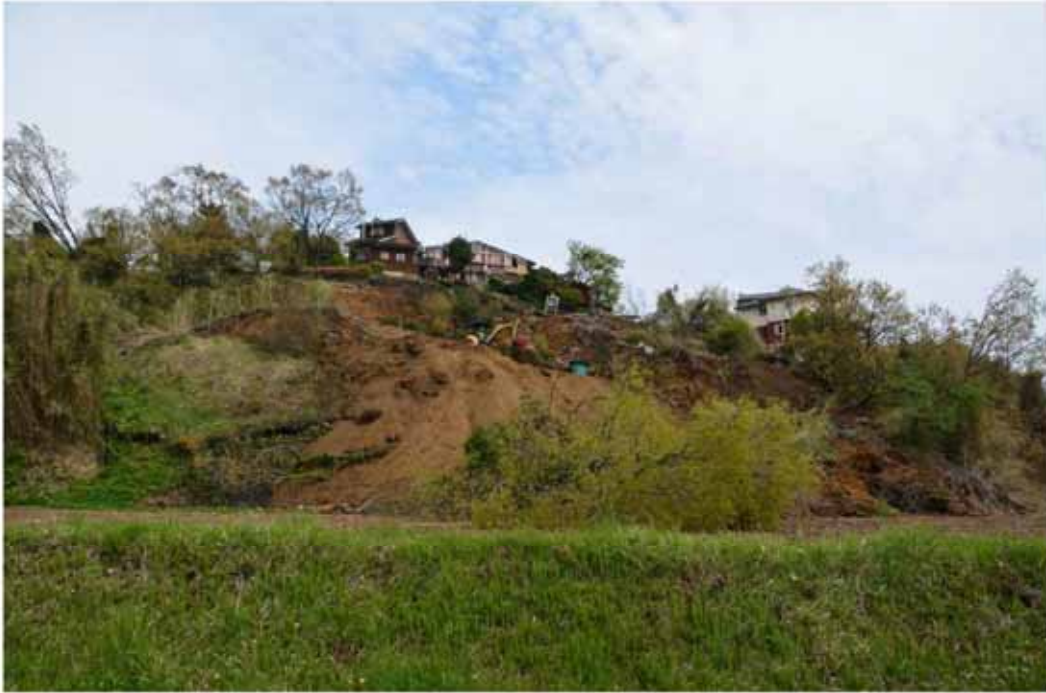
また、図-1に示す高野台地区の東方向に位置する沢津野地区においても地すべり(写真-8)が発生して、道路を寸断している。道路復旧のために、崩土がすぐ処理されたが、崩壊によって斜面が更に不安定となったため、わずかな降雨や余震によって二次的な斜面災害が発生する可能性があるので注意が必要である。

写真-8 沢津野地区の地すべり（滑落崖に円弧すべり面が露出しています）と斜面の上に立てられた家

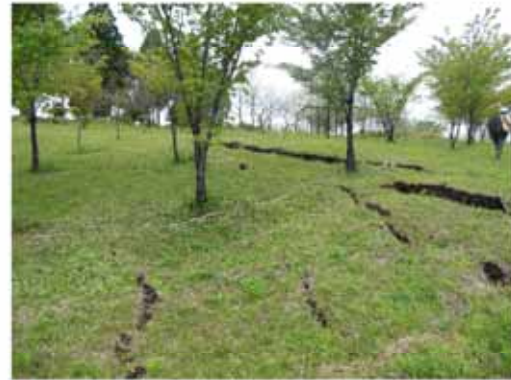
写真1: 溶岩円頂丘上のクラック。

我々は、現地にて溶岩円頂丘上のクラック(写真1)の位置、走向、変位方向、性質(伸張 or 圧縮)などについて調査をおこなった。その結果を図1に示す。クラックは伸張性であり、主に西北西-東南東方向に走り、本震の断層の走向とは異なる方向を示した。すべり方向は溶岩円頂丘の頂上を境におおむね逆方向となり、頂部から西北西方向に見られたクラックにおいては、上下方向の変位が小さかった。

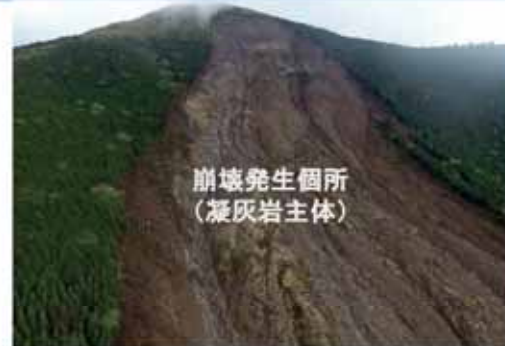
崩壊地頭部

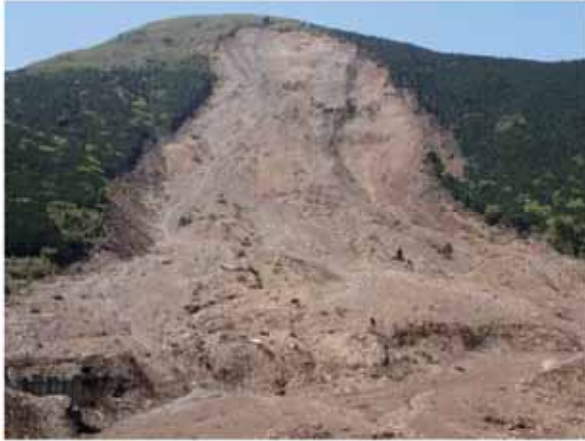
阿蘇大橋西側斜面の崩壊地の拡大

向かって右側に崩壊範囲が拡大している

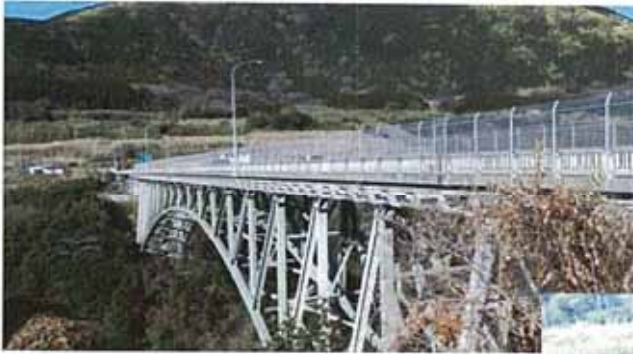
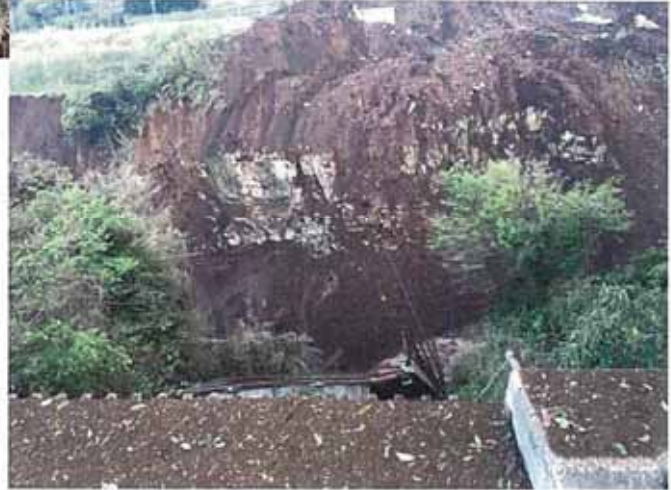
南阿蘇大橋 崩落

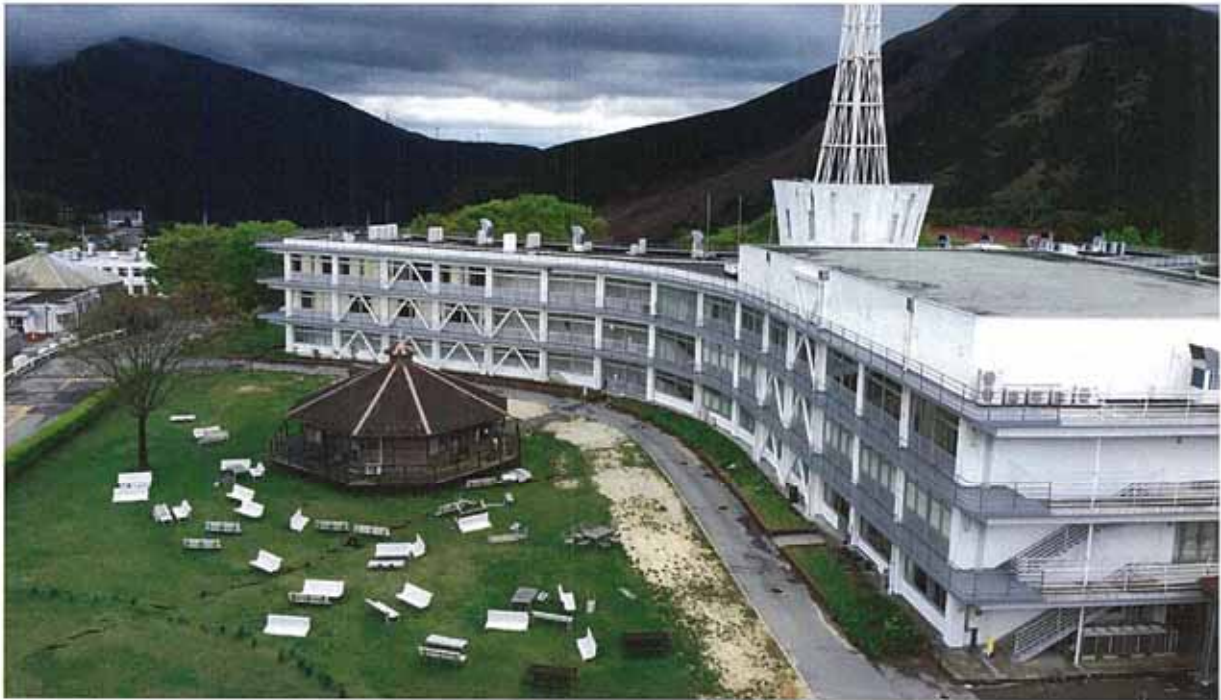
1号館中庭:中央に亀裂

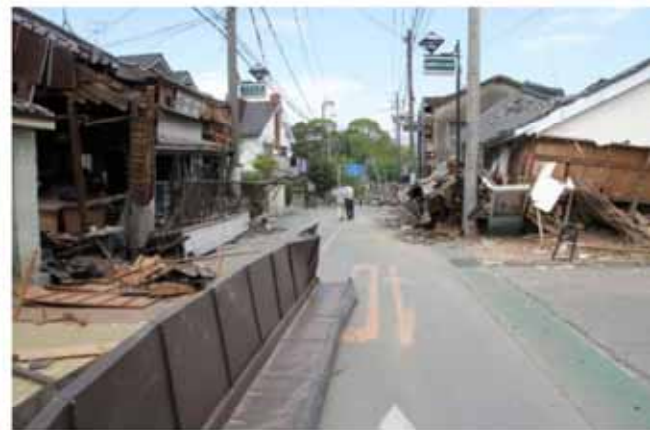
地震直後

【県道熊本高森線の被災状況】（同一場所から撮影）

災害時に沿道家屋等が道路を塞ぎ、救助活動や物資運搬に支障あり。

災害に強い幹線道路の整備が課題。

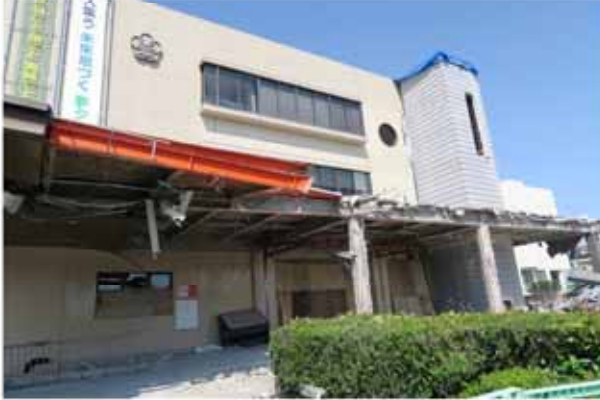
役場玄関入口

役場庁舎が被災し使用不可能になり、行政機能が停止。

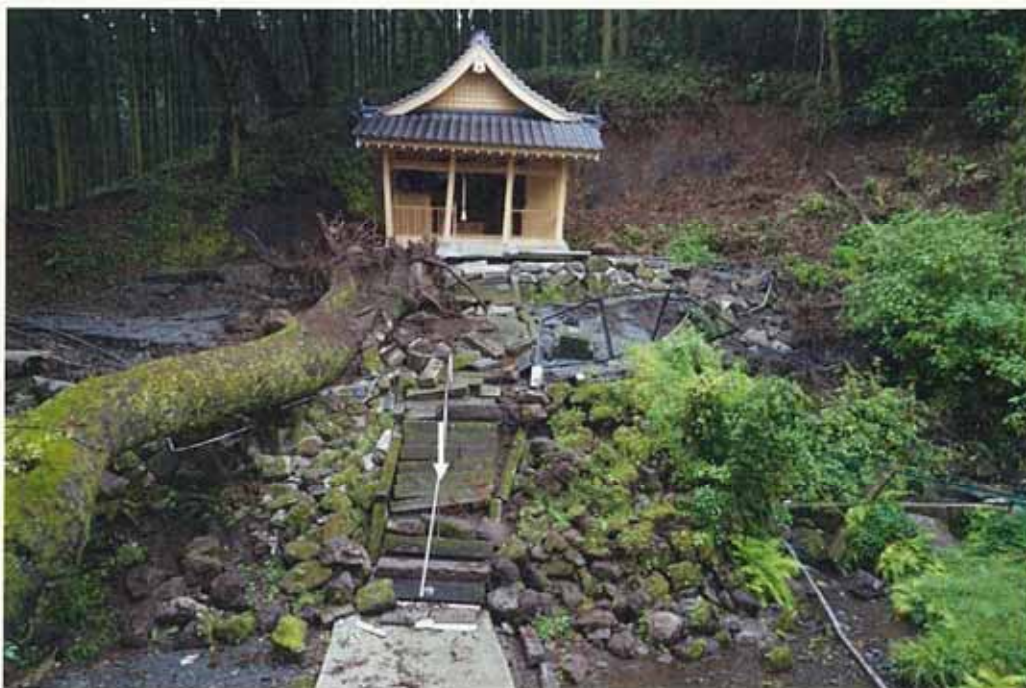
国天然記念物「布田川断層帯」(杉堂地区)

潮井水源公園内に表出した地表地震断層。長さは約 8m、縦ずれ変位の最大値は約 70cmである。ご神木である榎の巨木を根元より倒壊させており、その威力の強大さがうかがえる。また、拝殿までの参詣道石段の横ずれ変位も併せて確認できる。地元によれば、地震発生後における「潮井水源」の湧水量は増加しているという。元来、「潮井水源」の湧水も断層に起因するものであり、「地震」と「自然の恵み」が一体関係にあることを理解することができる標本であると考えられる。眼下を流れる河川は、活断層の名称にも使用されている「布田川」。

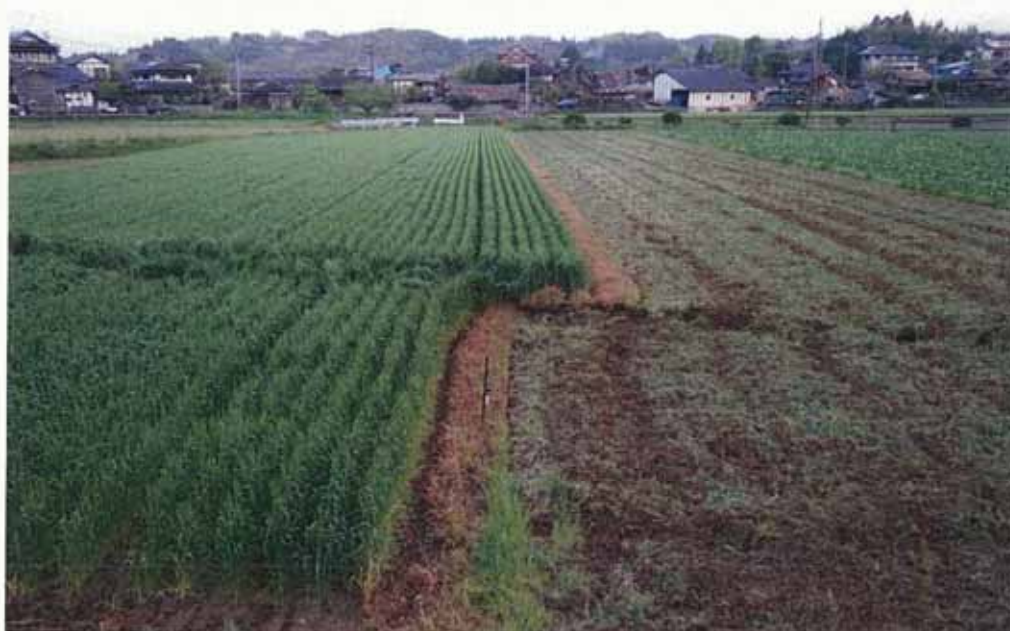
国天然記念物「布田川断層帯」(堂園地区)

「堂園池」に隣接する圃場に約 180m にわたり表出した地表地震断層。「クランク状」に見える畦や作物が、横ずれ変位の規模を視覚的に伝える。その横ずれ変位の最大値は、約 2.5m である。この地域周辺には『大蛇伝説』が民話として残されており、今回表出した断層は、まさに「大蛇の通り道」といった様相を呈する。地元によれば、地震発生直後の「堂園池」は黒く濁ったという。有識者によれば、台地上に位置する「堂園池」が形成された背景にも、地震断層が起因するという。

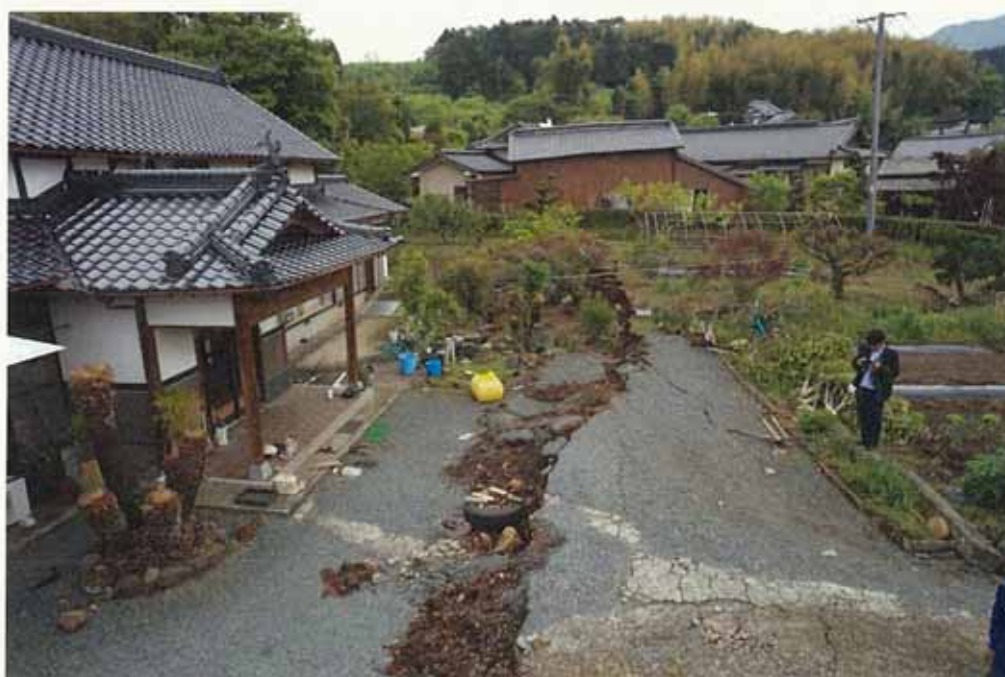
国天然記念物「布田川断層帯」(谷川地区)

民家宅地内に共役断層が「V字型」に表出している。狭い範囲で「V字型」に表出した地表地震断層であることから、同一視点よりそれらの分岐を確認することができる国内でも稀有な標本である。家屋の眼前を横断する左横ずれ断層は、長さ約40m、北側沈下による縦ずれ変位の最大値が約70cmである。宅地を袈裟懸け状に走る右横ずれ断層は、長さ約35m、南側沈下による縦ずれ変位の最大値は約40cmである。左横ずれ断層は宅地西側に位置する納屋の直下に表出しており、地表地震断層が建物等構造物に及ぼす影響やそのスケールを視覚的に感じることができる。

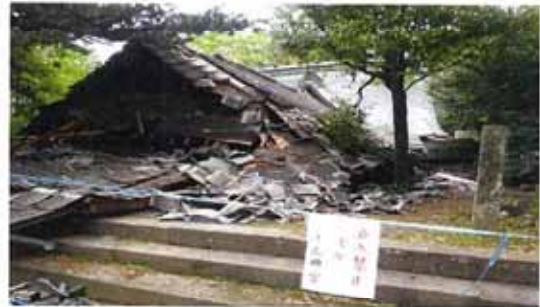
震災後境内風景 平成28年4月14日・16日発災

(震度7を2度受け 宝暦 江戸時代 256年前に建立された神殿を始め神社全ての建造物が全壊)

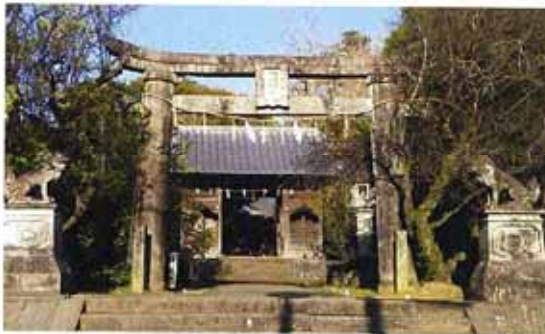
鳥居・楼門 全壊

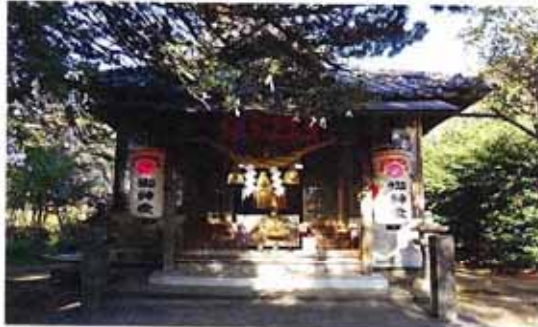
築256年前 江戸中期 宝暦2年 神殿 全壊

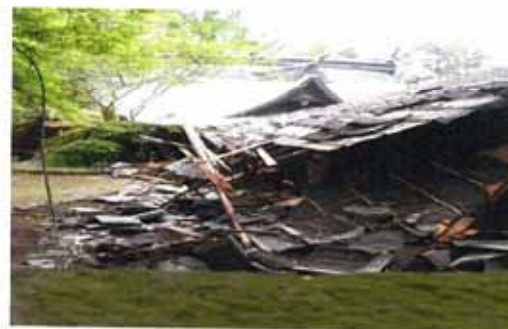
震度7を二度受け 全壊した拝殿・神殿

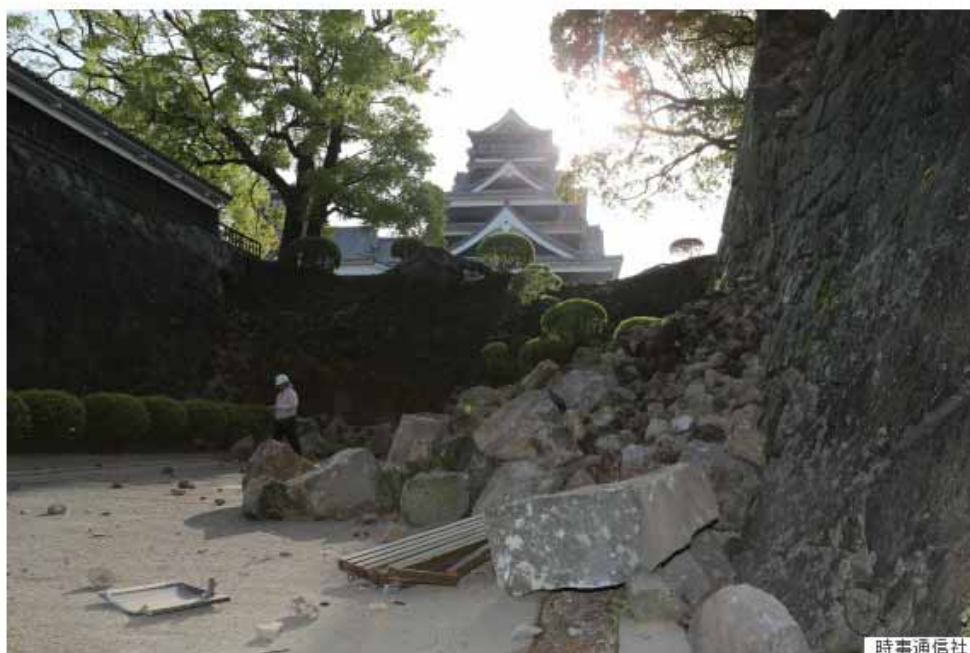
本丸の石垣((上)被災前(下)被災後)

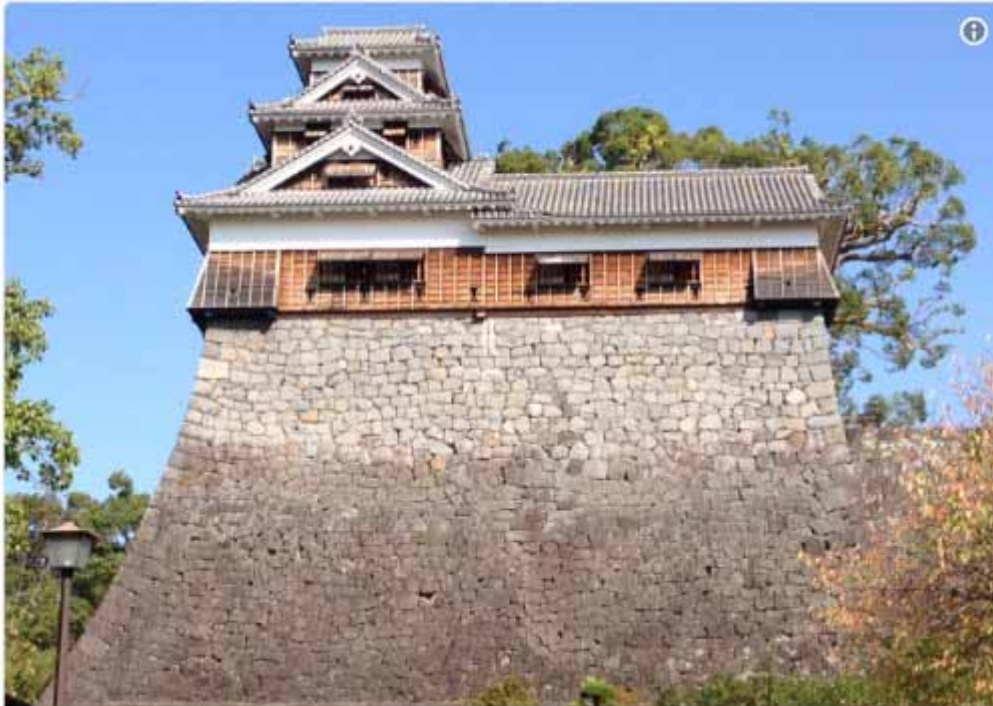
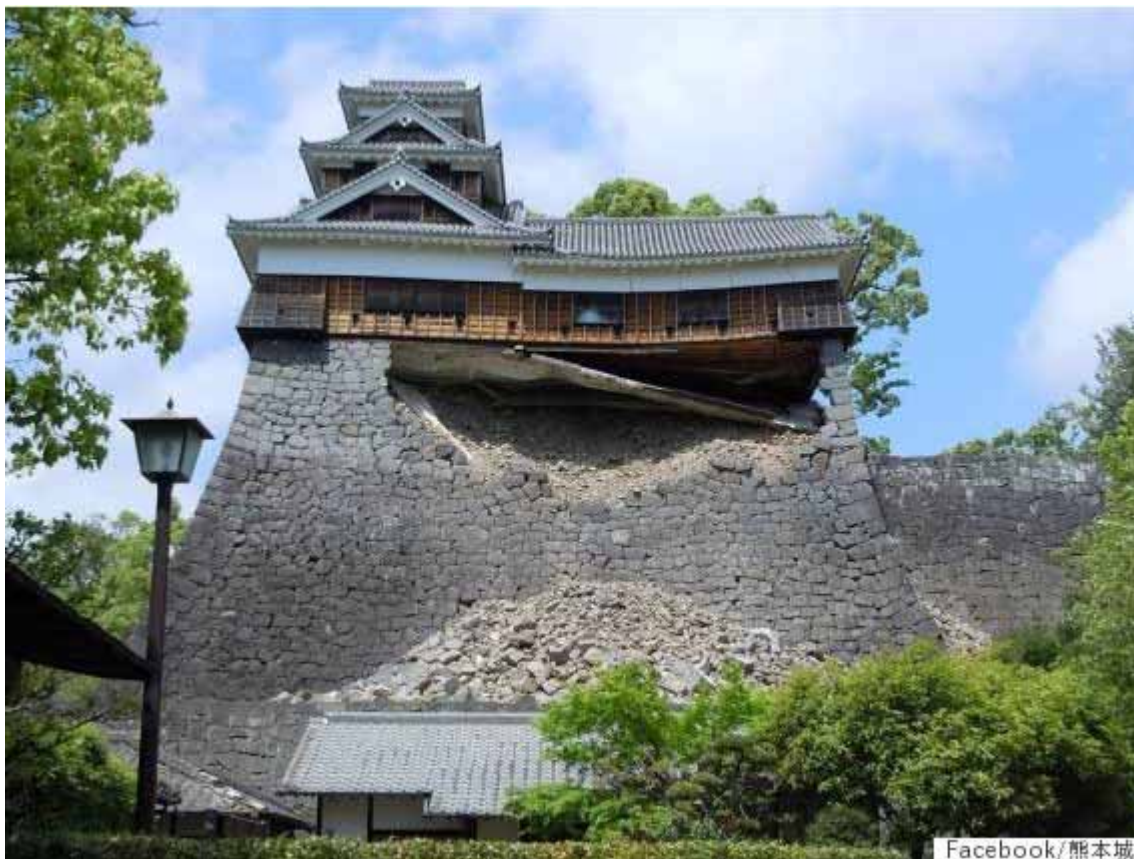
●飯田丸五階櫓（2005年再建）

熊本城飯田丸五階櫓は、2005(平成 17)年に復元された建物で、今回の震災で石垣が崩落し隅の石垣のみで建物を支えている状況だったが、現在は復旧工事に向けて建物を支える鉄骨の枠が設置されている。

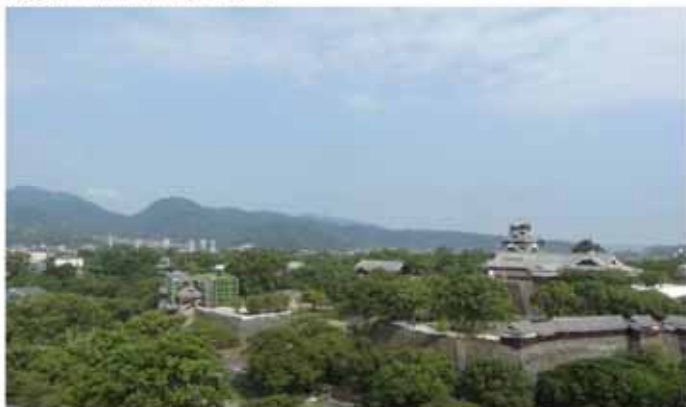
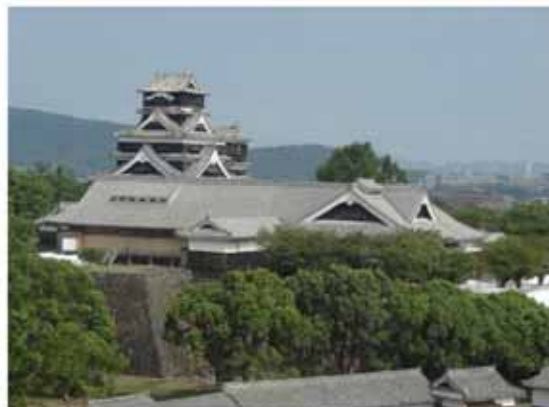
熊本城天守閣は 1960 年に RC 造にて復元された天守閣で一部に石垣の崩落は見られるほか、屋根瓦の崩落がひどい。

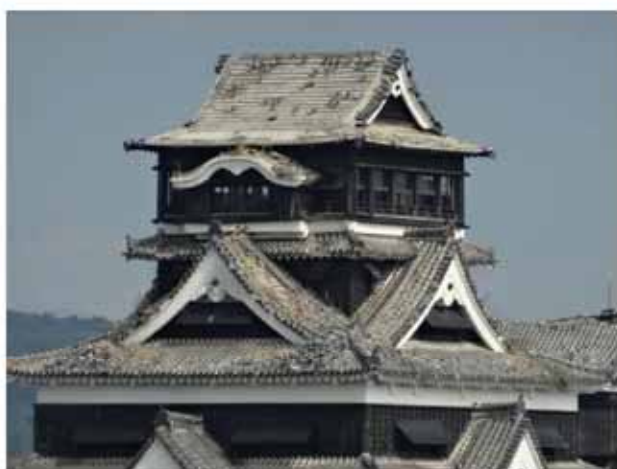
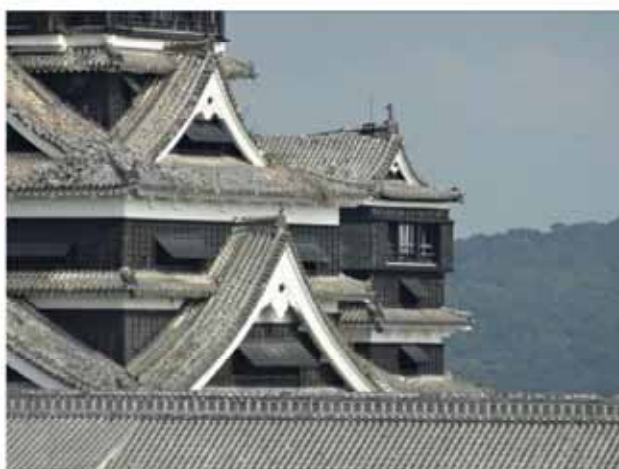
天守の瓦はほとんど崩落している。

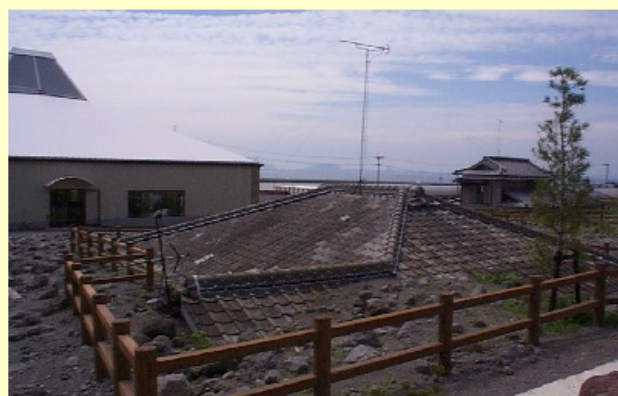
被災家屋保存公園で保存されている土石流による被災家屋

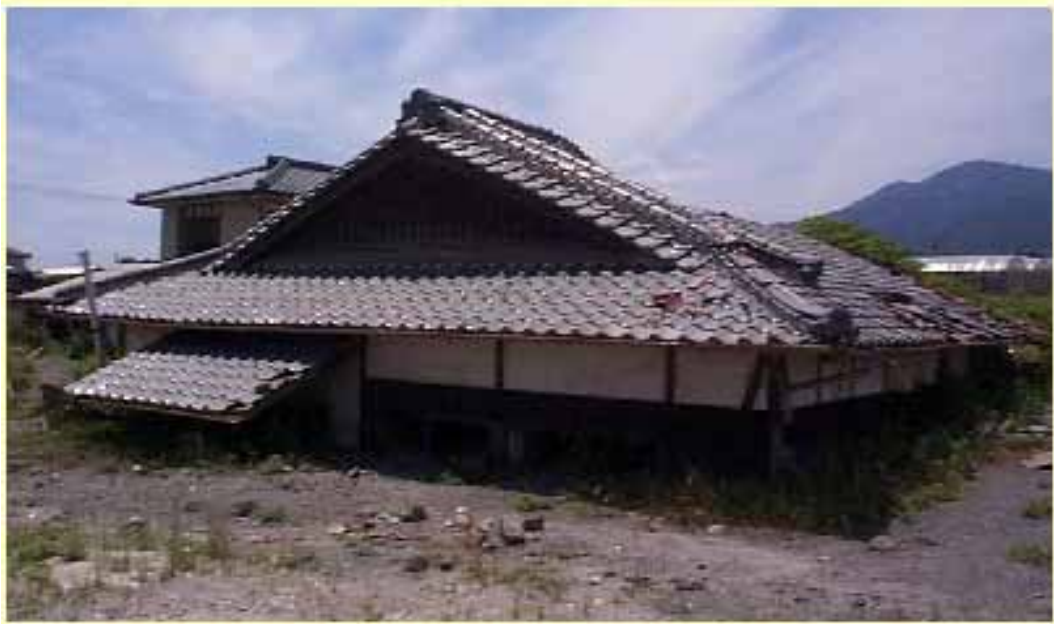
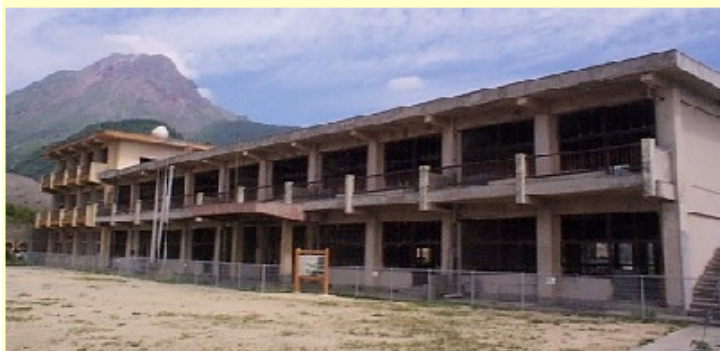
保存されることとなった深江町大野木場小学校

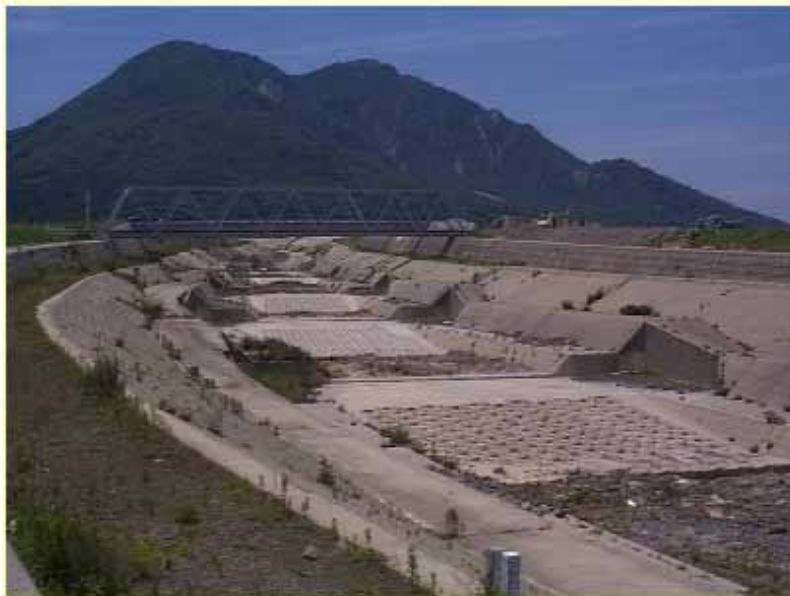
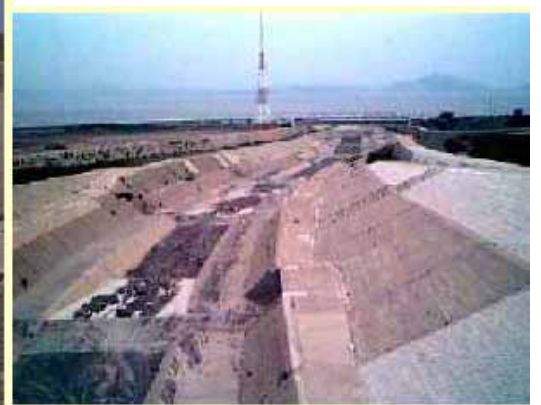
水無川

中小河川改修事業により治水対策は完了していたが、普賢岳噴火後に発生した土石流により埋塞し、周辺の家屋、農地等、水無川に架かる橋の流失など大きな被害となった。このため、河川災害復旧助成事業として採択された。埋塞した土砂の除去に加えて河床の掘削、護岸の嵩上げ等により河積の拡大を図っている。中段の中小河川改修の護岸から下への掘削と上部への築堤を行った。その名の通り通常は水無し川

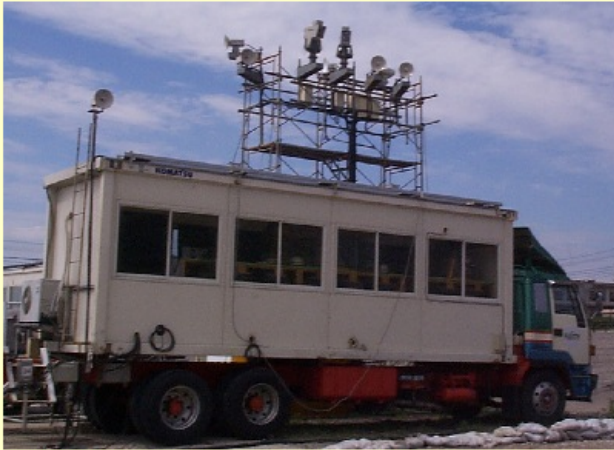
無人化機械の操作室

火砕流の危険地域では無人化施工を行っており、遠隔操作で重機を動かしている。

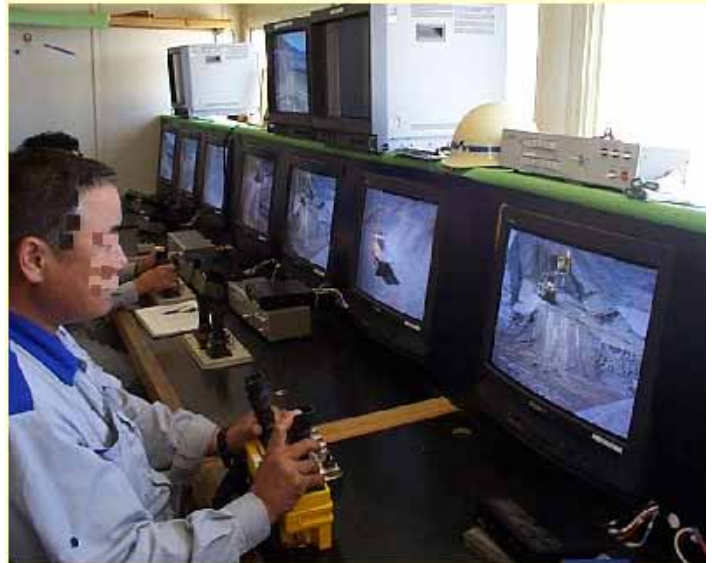
雲仙復興工事事務所情報管理室

高感度カラーカメラ、スターライトスコープ（高感度白黒カメラ）、赤外線カメラ、遠赤外線カメラが光ファイバーケーブルで結ばれているワイヤーセンサー、小型レーダー雨量計、テレメーター雨量計、地震計のデータ等の情報を総合的に監視
